O IMPACTO DO FLUXO DE VEÍCULOS SOBRE O TRANSPORTE NÃO MOTORIZADO NO TRECHO URBANO DA RODOVIA CE-040 EM FORTALEZA

D. C. de Holanda, M. E. P. Moreira, M. A. N. Azevedo Filho e V. M. de Medeiros

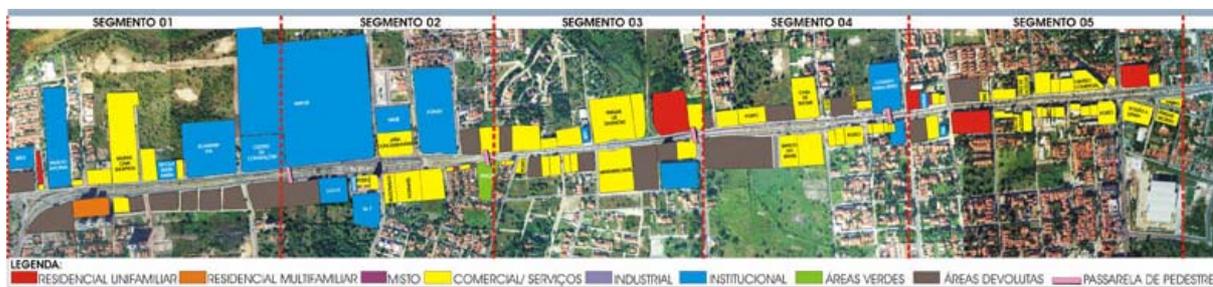
Fig. 1: Planta de Uso e Ocupação do Solo e PGV's.

O trecho para o estudo foi selecionado em virtude da magnitude dos conflitos encontrados, e da densidade urbana mais concentrada. O uso e a ocupação do solo atual são ilustrados na Figura 1.
