# **Avaliação da microacessibilidade e mobilidade do pedestre e das pessoas com necessidades especiais num terminal de transporte urbano, na cidade de Salvador, Bahia.**

Juan Moreno Delgado, DSC; Karina Albuquerque S. Nascimento, Urb; Márcia Baggi, Urb.

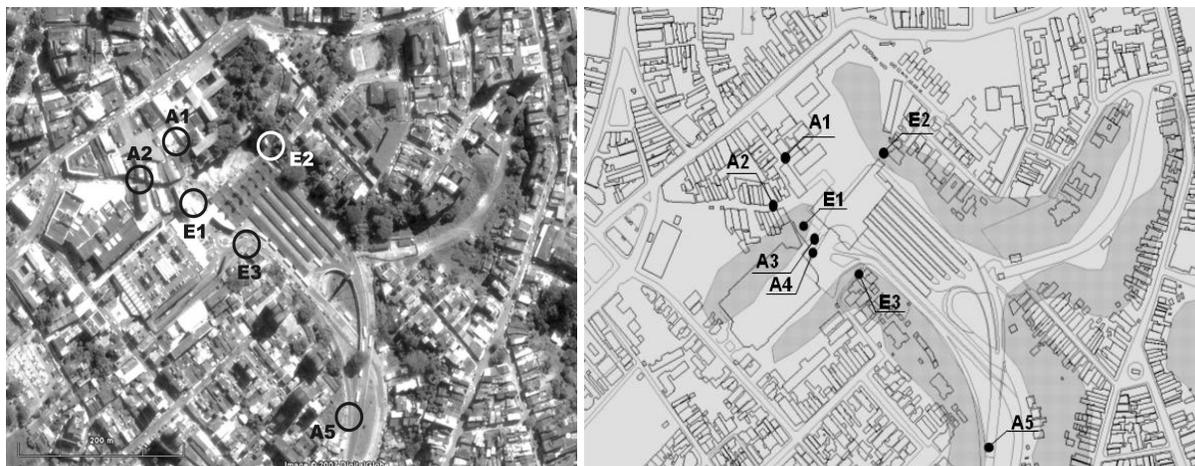
Figura 1 – Acessos à Estação da Lapa

pode ser apreciado na figura 1, onde podemos observar uma foto aérea e o cadastro da nossa área de estudo, destacando em tons de cinza as áreas com declividade maior a 30 %. Indicamos também as principais vias e escadas que dão acesso à estação:

**A1** - Rua 24 de fevereiro:

**A2** - Rua Coqueiros da Piedade

**A3** - Rampa de acesso ao Shopping - 1<sup>o</sup> pavimento

**A4** - Rampa de acesso ao Shopping - 2<sup>o</sup> pavimento

**A5** – Rua Vale do Tororó

**E1** - Escada da intersecção entre a 24 de fevereiro e a Coqueiros da Piedade

**E2** - Escada fixa da Rua Carneiro Ribeiro

**E3** - Escada de ligação com a Rua Professor França
