## ANÁLISE DA ACESSIBILIDADE NO ENTORNO DE ÁREAS ESCOLARES EM UMA CIDADE DE MÉDIO PORTE NO ESTADO DE MINAS GERAIS

<sup>1</sup>Universidade Federal de Itajubá – UNIFEI  
Campus Theodomiro Carneiro Santiago – Itabira/MG  
Instituto de Engenharias Integradas

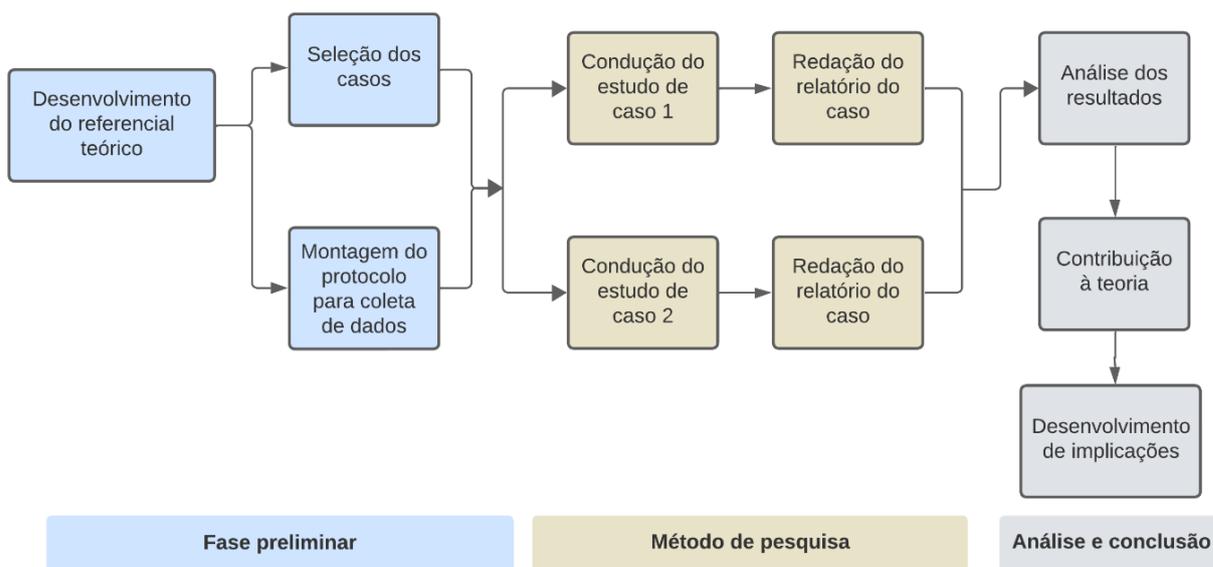
**Figura 1:** Esquema metodológico do trabalho

Este trabalho foi desenvolvido utilizando-se a metodologia de estudo de caso múltiplo, proposto por Yin (2015), conforme apresentado na Figura 1.

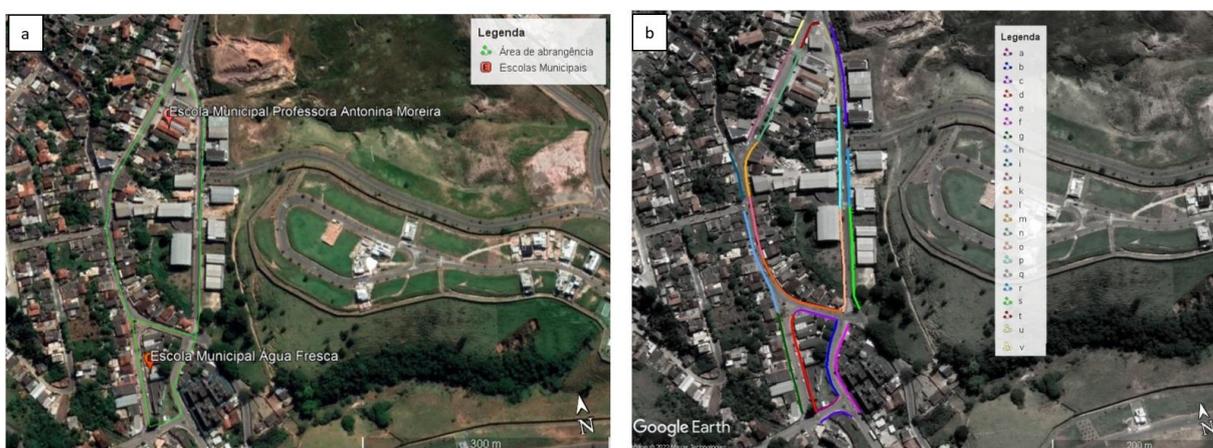
**Figura 2:** Localização e abrangência das duas escolas em estudo  
Fonte: Adaptado de Google (2023)

A área de abrangência do entorno das escolas EMPAM e EMAF está representada na Figura 2a, sendo delimitada pelas principais vias de acesso às duas escolas. Os pontos de ônibus para embarque e desembarque de passageiros e as linhas de transporte público existentes nesta área de abrangência foram levantados de acordo com os dados apresentados pela empresa de

Com a intenção de facilitar a análise do entorno das escolas e obter resultados mais precisos em relação a microacessibilidade do pedestre, a região de estudo foi separada por faces de quadras. Cada face de quadra está representada na Figura 2b por cores distintas, sendo nomeadas com letras (de “a” até “v”) para facilitar a visualização dos resultados. As quadras possuem formato irregular, devido ao relevo da cidade de Itabira/MG não ser distribuído de forma homogênea. Durante a delimitação destas faces de quadra classificou-as de acordo com o potencial de caminhabilidade: Alto Potencial (comprimento inferior a 120m), Médio Potencial (comprimento entre 120m e 180m) e Baixo Potencial (comprimento superior a 180m) (Grieco *et al.*, 2015).

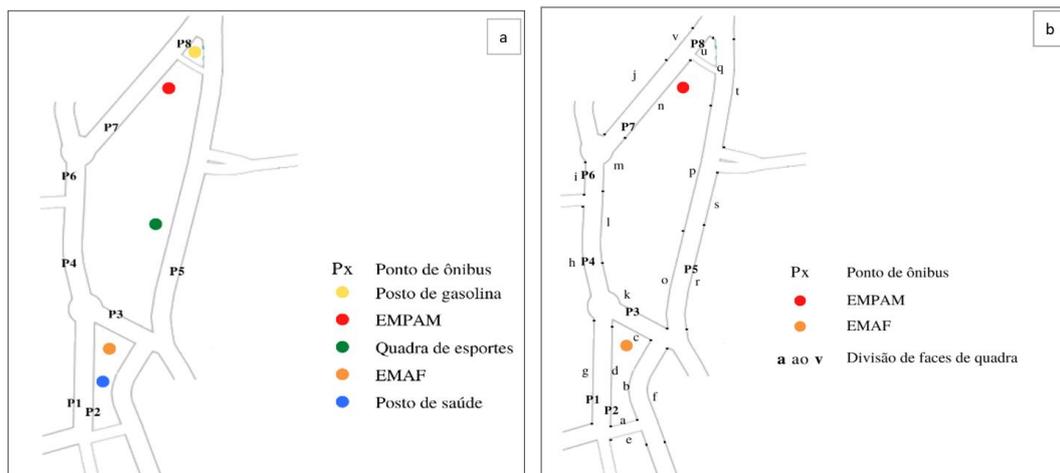
**Figura 3:** Identificação dos empreendimentos e dos pontos de parada do TPC

Os entornos escolares estudados são locais de predominância mista entre áreas escolares, áreas comerciais e de saúde. Na Figura 3a estão marcados os principais elementos de influência para posteriores análises e os respectivos pontos de parada de transporte coletivo (ônibus). Assim, no entorno existem oito pontos de parada, há um posto de gasolina localizado próximo a EMPAM e uma quadra de esportes onde os alunos utilizam para aulas prática de educação física. Ainda, há um posto de saúde localizado ao lado da escola EMAF.

Das 29 linhas de transporte público urbano de Itabira, 10 delas atendem à região do entorno escolar, representando 34% do total. Essas linhas são responsáveis por atender as duas escolas, que estão localizadas a uma distância aproximada de 330 m uma da outra. Como resultado, os ônibus fazem paradas nos principais pontos do entorno escolar, atendendo ambas as instituições de ensino.

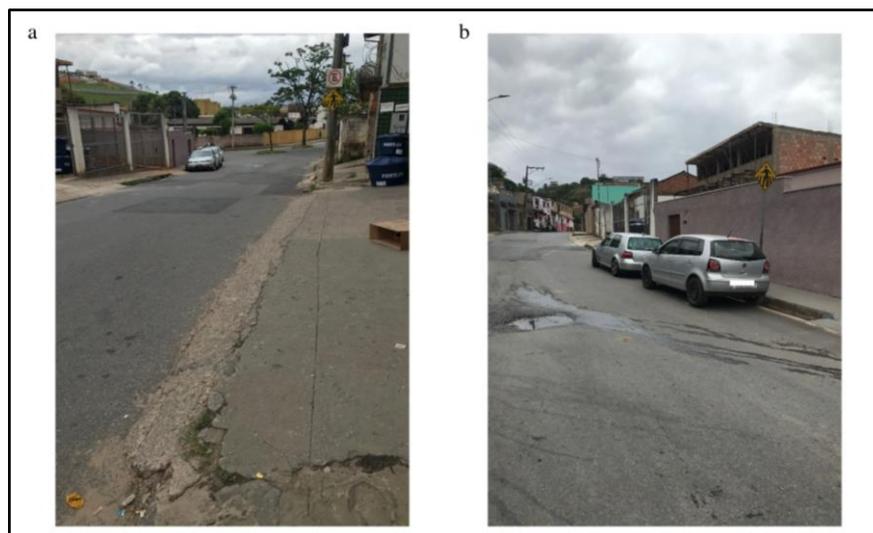
**Figura 4:** (a) face de quadra 'h'; (b) face de quadra 'l'

Em relação ao domínio TRAVESSIA, nas faces de quadra ‘l’ e ‘h’ existe a placa de sinalização vertical de advertência A-32B (passagem sinalizada de pedestres), entretanto não há a demarcação da sinalização horizontal que delimita a área para a travessia de pedestres (Figura 4). O indicador 9 - rebaixamento de guia - está adequado apenas em duas faces de quadra. Nas demais não existe o rebaixamento da guia, o que dificulta, principalmente, a travessia de pessoas com deficiência (PcD) ou mobilidade reduzida.

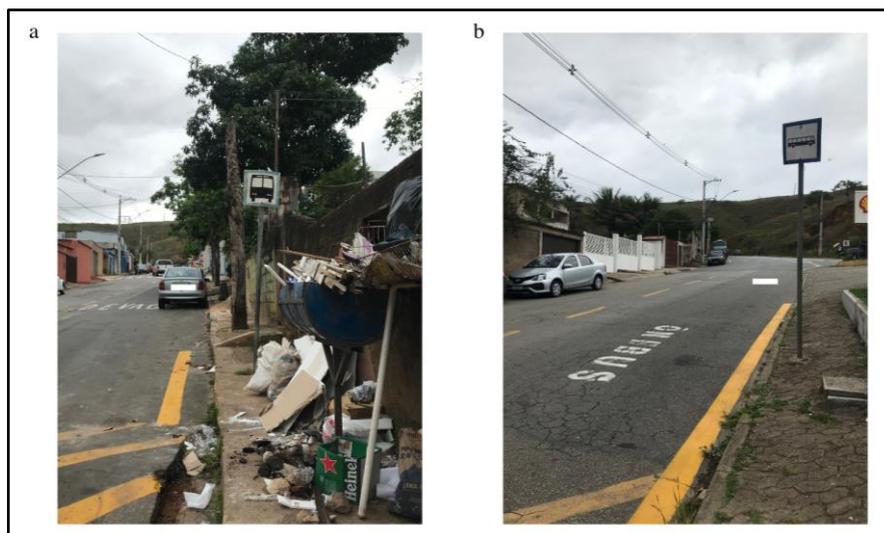
**Figura 5:** (a) Ponto de ônibus (P7) da face de quadra “n”; (b) Ponto de ônibus (P8) da face de quadra “u”

Conforme apresentado na Tabela 4, os indicadores 14 e 15 receberam nota 1,0 apenas na face de quadra d, pois é a única que apresenta cobertura no ponto de ônibus para os usuários de transporte coletivo, além de banco. Alguns pontos de parada do transporte coletivo receberam nota 0,0 no tema conforto (indicadores 14 e 15) estão representados na Figura 5, porém estes apresentam apenas a placa de sinalização vertical delimitadora do ponto de parada do ônibus e alguns apresentam a legenda ÔNIBUS inscrita no pavimento. Em relação ao indicador informações (16), a nota foi 0,0 para todos os pontos, pois não há informações, referentes a nomes de linhas, trajetos e horários, disponíveis para a população nestes pontos de parada de ônibus. O indicador 17, que avalia o espaço destinado à cadeira de rodas, recebeu nota 1,0 apenas na face de quadra "d", enquanto as outras faces de quadra não possuem largura suficiente para atender a esse requisito. Nenhuma das faces de quadra analisadas apresentava sinalização tátil (indicador 18), e, por fim, em relação à avaliação da segurança (indicador 19), apenas as faces "k", "n" e "u" receberam nota 1,0, de acordo com a análise realizada.
