APLICAÇÃO DE MÉTODO PARA CÁLCULO DE ÍNDICE DE CAMINHABILIDADE: ANÁLISE DE ENTORNO DE EMPREENDIMENTO RESIDENCIAL SEM VAGA DE ESTACIONAMENTO

Franciele Oliveira Rauber¹

Ana Margarita Larranaga²

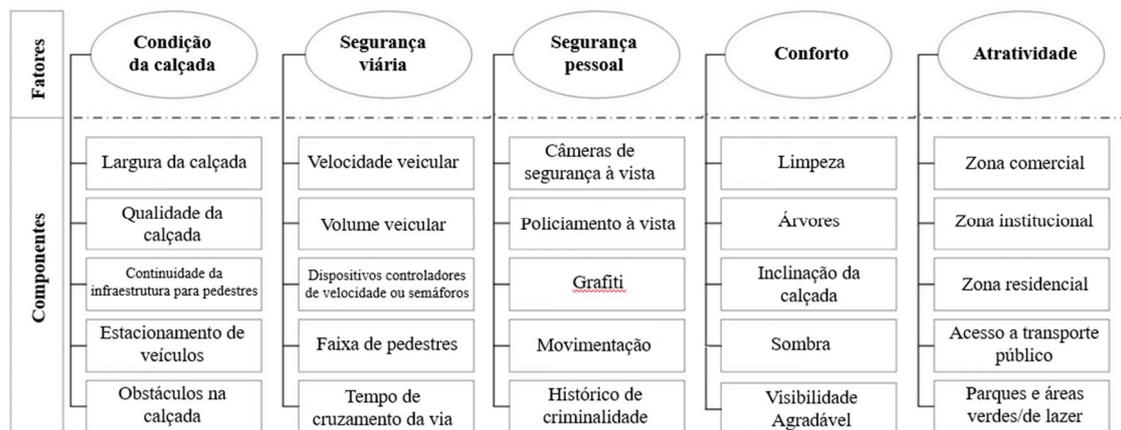
Figura 1 - Fatores e componentes definidos para cálculo da caminhabilidade

No estudo de Arellana et al. (2019), na etapa de seleção dos fatores e componentes, foi realizada uma revisão da literatura para os anos de 2009 a 2018, em que buscou-se descobrir os principais pontos que influenciam na caminhabilidade em cidades latino-americanas, apresentadas na figura 1 abaixo:

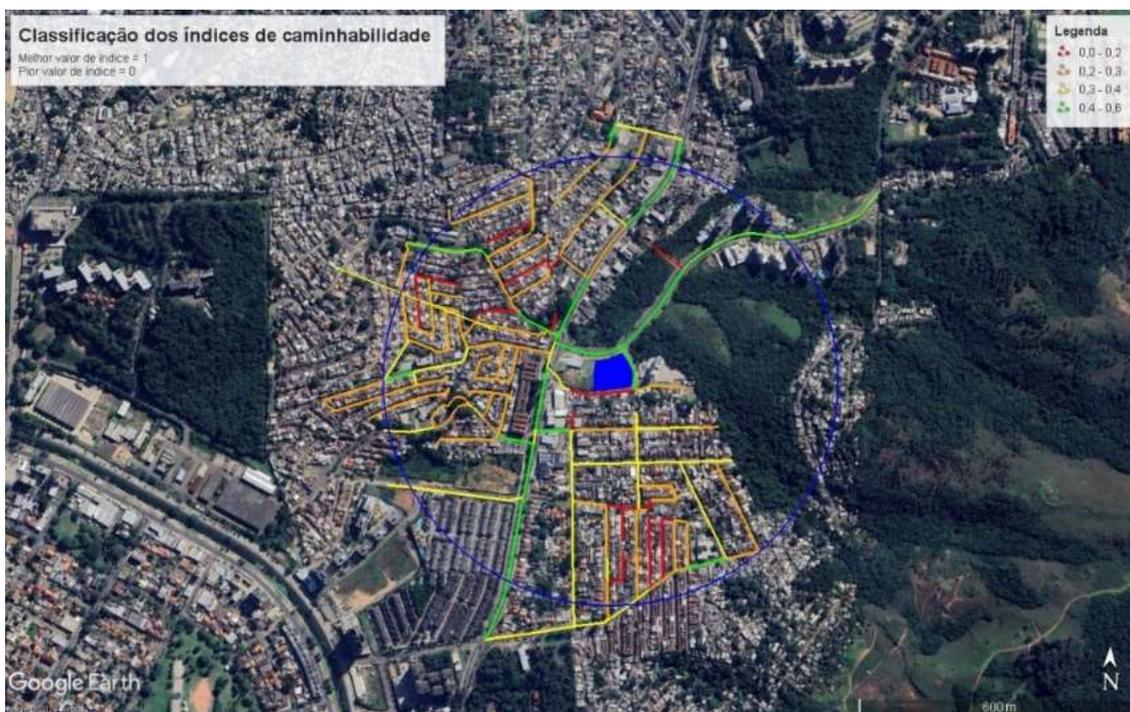
Figura 4 - Mapa de caminhabilidade para raio caminhável no entorno do empreendimento analisado (fonte: elaborado pela autora com auxílio da ferramenta Google Earth Pro)

Após o cálculo do índice de caminhabilidade para todos os segmentos analisados foi possível construir um mapa de caminhabilidade, apresentado na Figura 4 abaixo, conforme os índices calculados para cada segmento de via no entorno do empreendimento America Residence.

Nota-se que nenhum segmento atingiu um valor de índice maior que 0,7, o que indica que a caminhabilidade do entorno pode ser considerada baixa. Fazendo uma média do valor do índice de todos os segmentos, encontra-se um índice médio para o entorno de 0,29, sendo que 50% dos segmentos tiveram um valor de índice atribuído dentro do intervalo 0,2 a 0,3. Foi possível verificar, dentre as ruas analisadas no raio de estudo, um padrão de estruturação urbana.

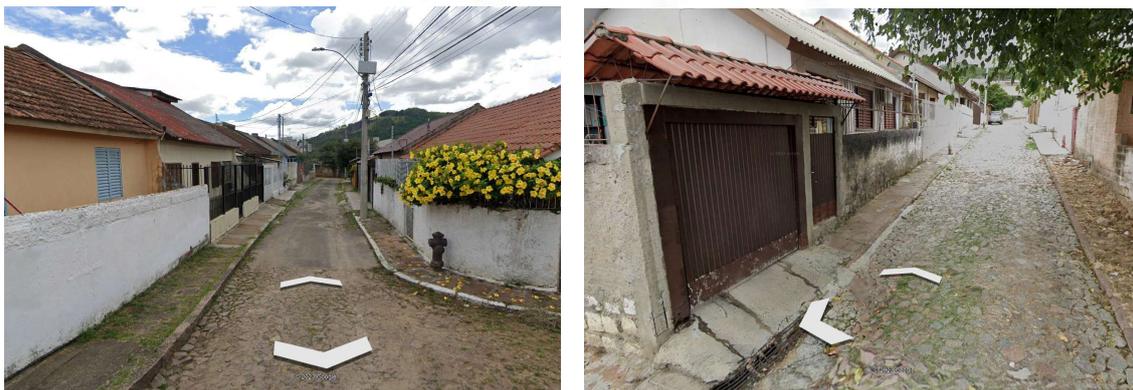
Figura 5 e 6 - Exemplos de vias com caminhabilidade ruim
(fonte: ferramenta Street View do Google Earth Pro, acesso em 12/08/2023)

Percebe-se, conforme o exemplo apresentado nas Figuras 5 e 6, que a maioria das vias do entorno possuem como características destacáveis negativas uma calçada estreita, ausência de faixa de pedestres e policiamento na via, distância do acesso ao transporte público e o fato de serem zonas estritamente residenciais, sem presença de instituições, comércio e áreas de lazer próximas. Ainda, percebe-se como elementos positivos que se repetem nessas vias a baixa velocidade veicular, bem como movimentação de veículos em geral, o que traz bons valores de componentes para a segurança viária, um dos fatores com maior peso na análise. Além disso, a limpeza das vias e qualidade das calçadas é adequada, apesar de possuir alguns pontos com lixo depositados e alguns trechos com pavimentos diferentes e com manutenção a desejar.

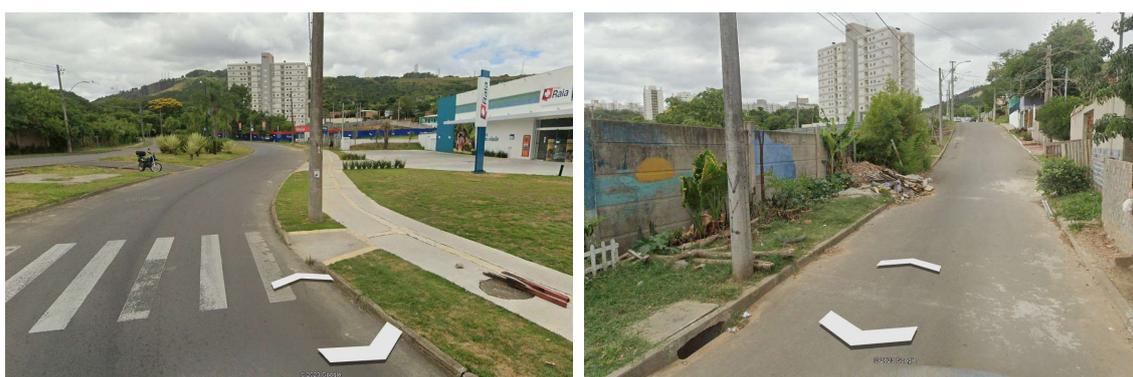
Figura 7 e 8 – Vias que circundam o empreendimento America Residence (esquerda – segmento que passa em frente ao empreendimento; direita – segmento que passa aos fundos)
(fonte: ferramenta Street View do Google Earth Pro, acesso em 12/08/2023)

Há uma característica interessante a ser analisada referente às ruas que circundam o empreendimento America Residence. Nota-se que, o índice de caminhabilidade do segmento de via que passe em frente ao empreendimento é bom, com valor de 0,63. Esse trecho faz parte do loteamento construído e ocupado pelos novos condomínios verticais instalados a partir dos

anos 2015. Já o trecho de via que passa aos fundos do empreendimento possui uma caminhabilidade péssima, com valor de índice de 0,19, sendo essa via um limite físico entre o loteamento e a ocupação residencial já existente historicamente no bairro Jardim Carvalho. Confirma-se, portanto essa coexistência entre o novo e o velho no bairro, fator ocasionado pela ocupação por novos empreendimentos das áreas verdes ainda não habitadas na região.

O segmento com melhor avaliação, sendo esse o trecho da Rua Irmão Norberto Francisco Rauch que passa em frente ao empreendimento America Residence e recebeu avaliação de 0,63, recebeu valores de avaliação acima dos 0,5 para quase todos os seus componentes. As variáveis com uma avaliação mais baixa foram largura da calçada, que, por ter cerca de 1,7 metros de faixa livre, recebeu um valor de 0,4 e velocidade veicular, já que na via a velocidade máxima permitida é de 60km/h, recebendo um valor de 0,33.
