ESTUDO DA CAMINHABILIDADE NA SEDE E DISTRITOS DE OURO PRETO/MG

RESUMO

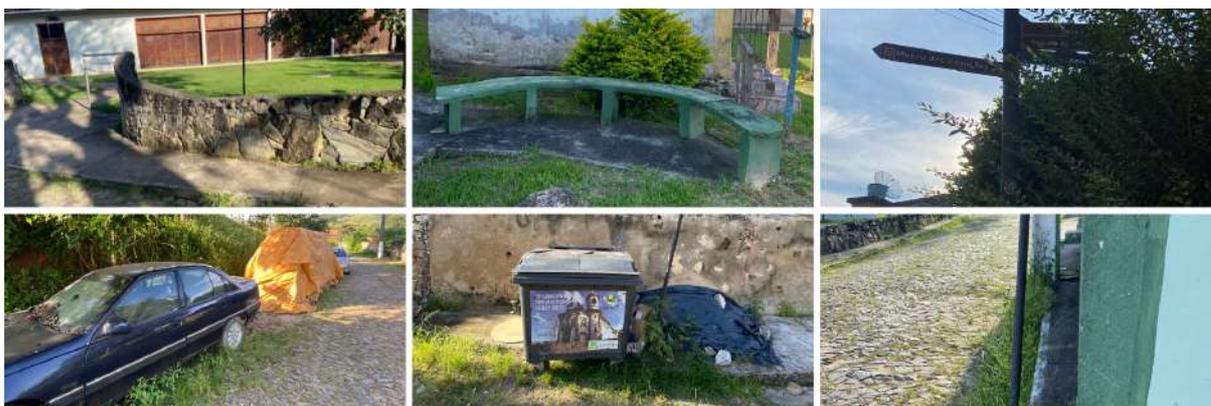
Figura 2: Destques da aplicação em Amarantina.

Em Amarantina, poucos trechos de calçada estão em bom estado de conservação. No entanto, é possível notar a presença de assentos fixos e em boas condições. A sinalização orientativa existe, porém, a visibilidade é comprometida devido aos arbustos que a obstruem. Além disso, obstáculos como um veículo, resíduos de construção, lixeira, placas e postes. (Figura 2).

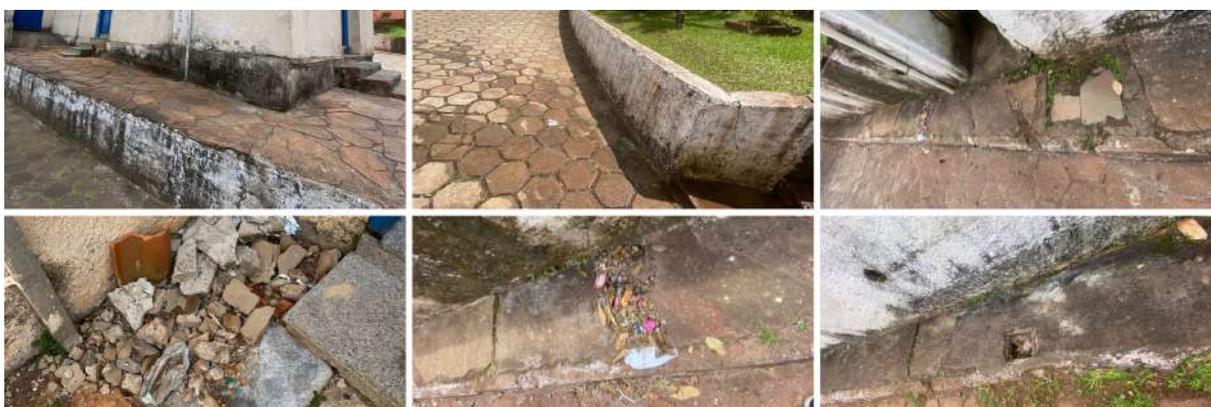
Figura 3: Destques da aplicação em Antônio Pereira.

A condição das calçadas em Antônio Pereira apresenta pavimentos deteriorados, fissuras e buracos evidentes, além de trechos com degraus e outros sem calçada. A presença de entulhos e rejeitos reforça o abandono, além de atuarem como obstáculos aos pedestres. (Figura 3).

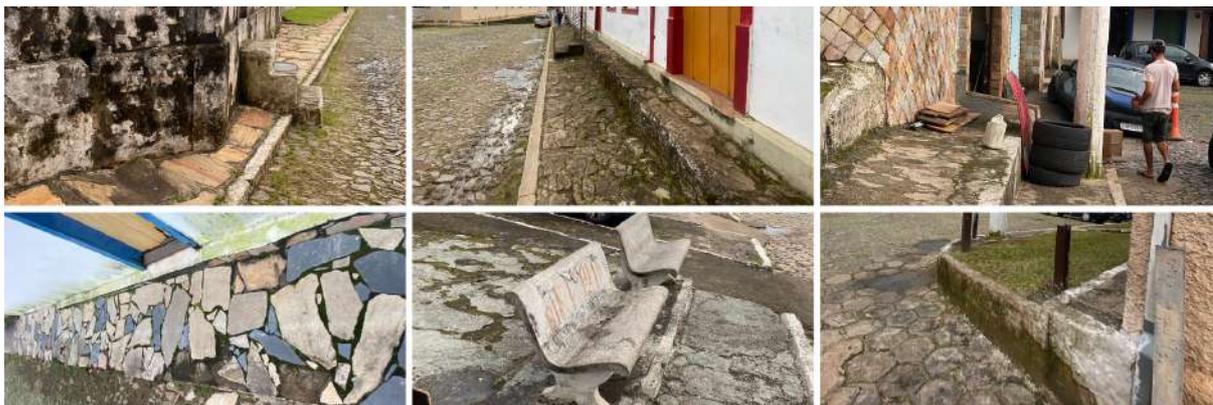
Figura 4: Destaques da aplicação em Cachoeira do Campo.

As calçadas em Cachoeira do Campo apresentam degraus, obstáculos e larguras inefetivas, dificultando a circulação. Os pavimentos são irregulares, com gramas e pavimentos escorregadios. Há presença de entulhos, pneus, e os assentos fixos estão localizados em trechos com buracos (Figura 4).

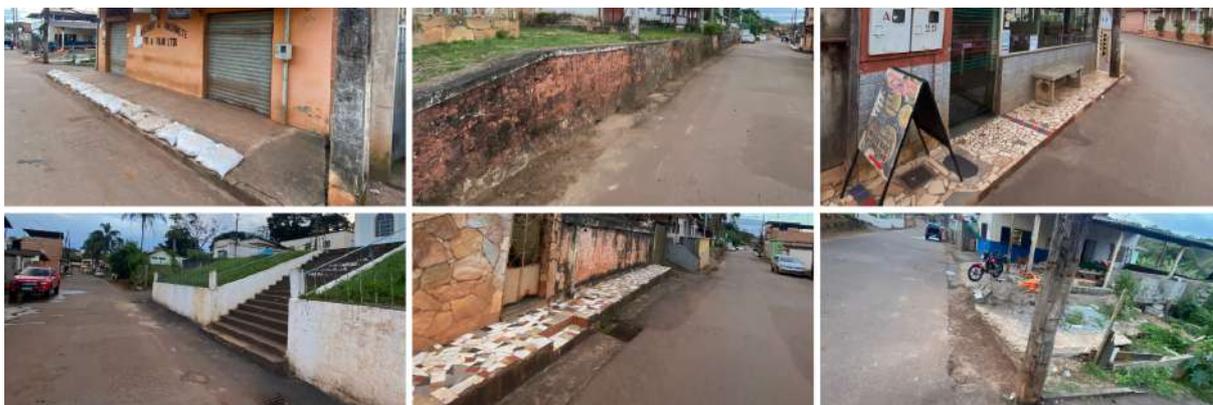
Figura 5: Destaques da aplicação em Engenheiro Corrêa.

A situação em Engenheiro Corrêa revela calçadas com pavimentos derrapantes, ausência de calçadas e presença de obstáculos. Além disso, as vias são coletoras e apresentam um fluxo intenso de veículos, incluindo caminhões, gerando insegurança para os transeuntes. A iluminação é insuficiente, contribuindo para um cenário desfavorável à segurança (Figura 5).

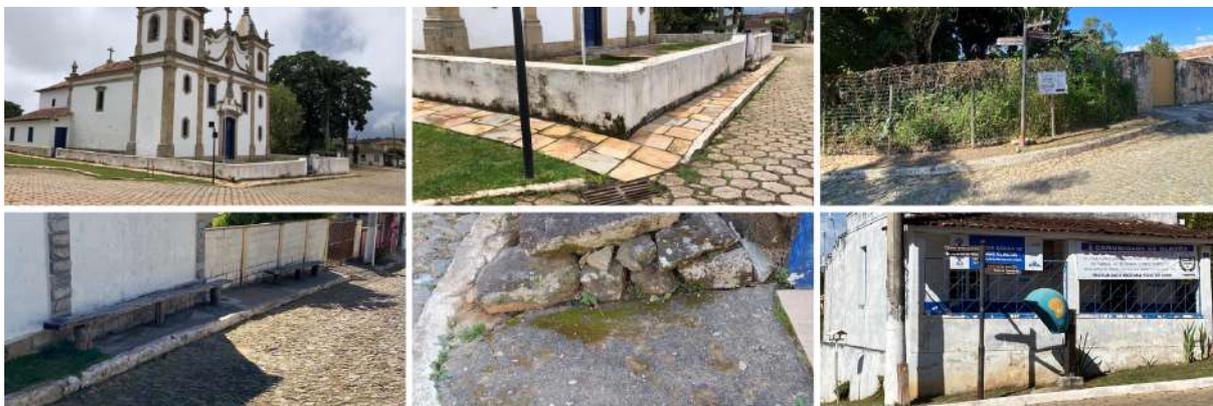
Figura 6: Destaques da aplicação em Glaura.

Glaura passou por uma reforma na região próxima à igreja, evidenciando agradabilidade, incluindo rebaixamento nas calçadas. No entanto, a presença de obstáculos como placas, vegetação, rochas grandes e obstáculos como postes e telefone público obstruem a circulação em outros trechos. Assentos improvisados foram observados. (Figura 6).

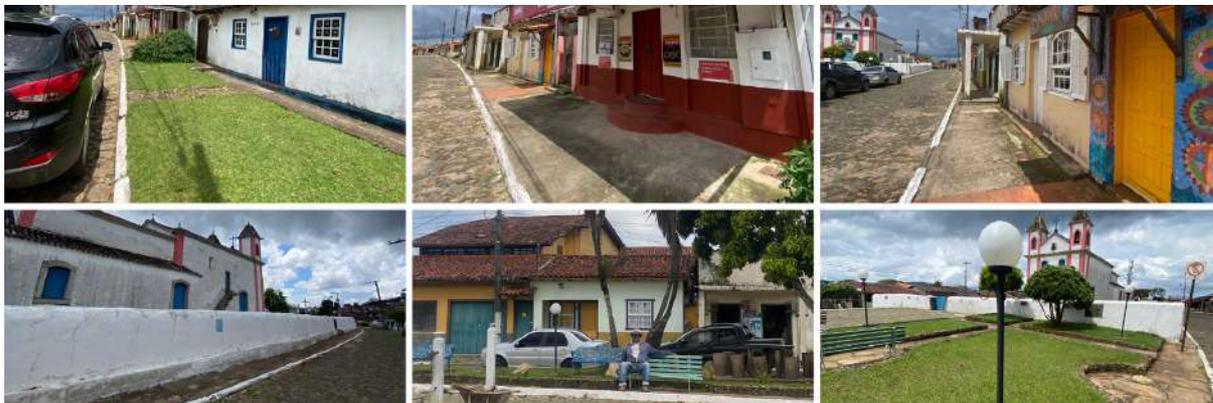
Figura 7: Destaques da aplicação em Lavras Novas.

Lavras Novas foi bem avaliada quanto a limpeza das vias, que se encontram em terreno plano e com equipamentos de proteção contra intempéries. Porém, algumas calçadas têm pavimentos de grama, apesar de largas. Os imóveis estão em bom estado de conservação e há presença de lixeiras. Destaca-se a presença de iluminação direcionada aos pedestres. (Figura 7).

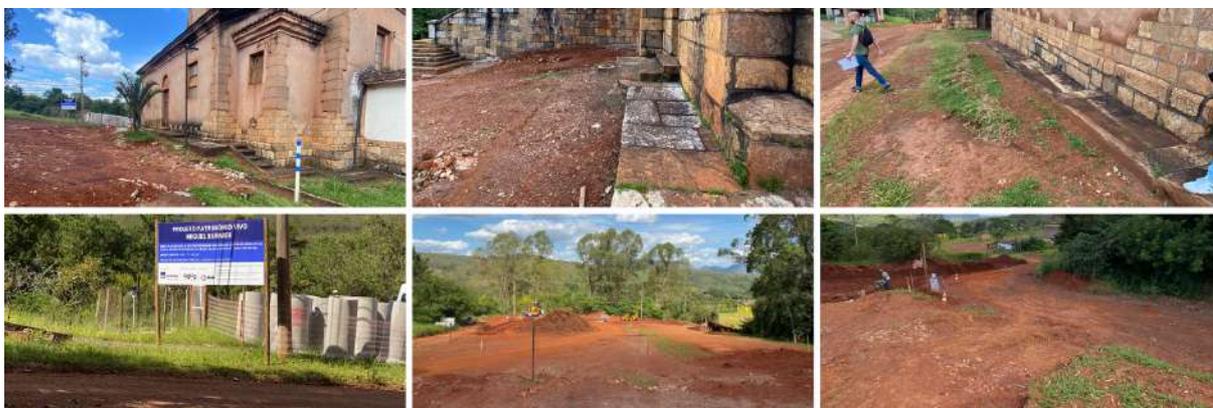
Figura 8: Destaques da aplicação em Miguel Burnier.

Em Miguel Burnier, apesar da ausência de travessias e iluminação, a categoria segurança obteve a melhor avaliação. O distrito apresenta sinais evidentes de abandono e uma tendência de êxodo da população devido à instalação e expansão de grandes empresas no território. Além disso, é notável a presença de resíduos, possivelmente das atividades industriais. Acontece obras de reforma na região, onde a falta de calçadas é uma característica marcante do local. (Figura 8).

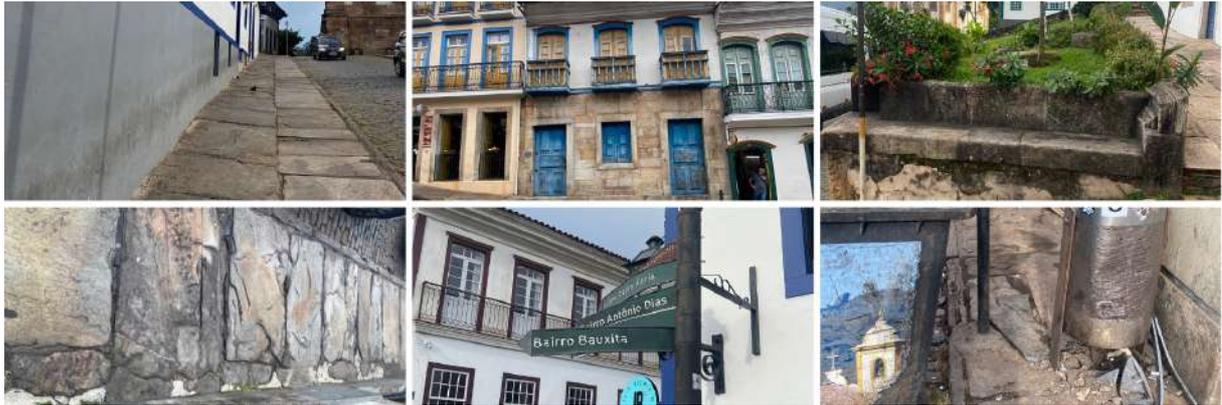
Figura 9: Destaques da aplicação em Ouro Preto (sede).

A sede do município agrupa possui muitos atrativos turísticos, mas as calçadas com pavimentação de blocos apresentam buracos e fissuras. Apesar disso, as fachadas dos edifícios são preservadas. A sinalização orientativa carece de manutenção, mostrando sinais de vandalismo, e há presença de detritos ao longo dos trechos, assim como obstáculos. (Figura 9).

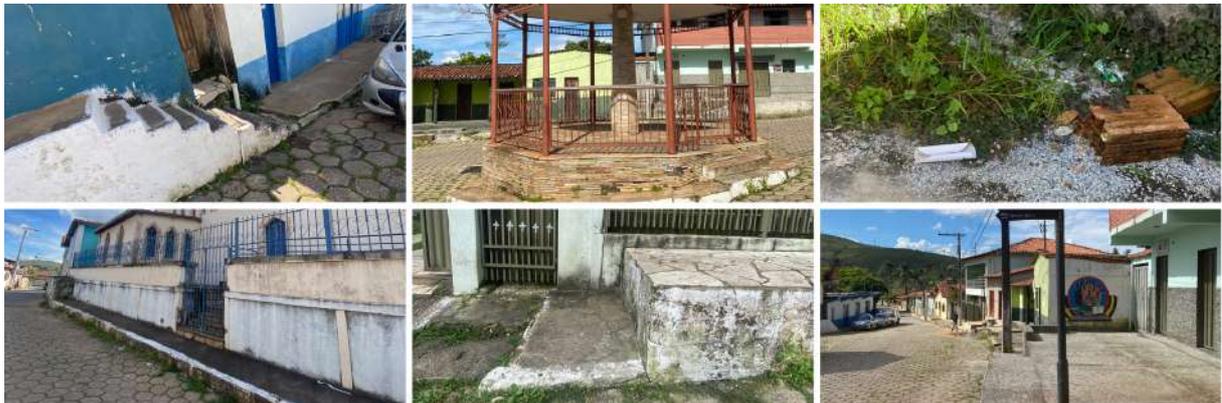
Figura 10: Destaques da aplicação em Rodrigo Silva.

Em Rodrigo Silva, os segmentos das vias são predominantemente planos. No entanto, apenas um dos segmentos possui proteção adequada contra intempéries. É possível observar a presença de muitos degraus, rejeitos da construção civil, buracos, vegetação e placas, atuando como obstáculos e gerando sujeira no local. (Figura 10).

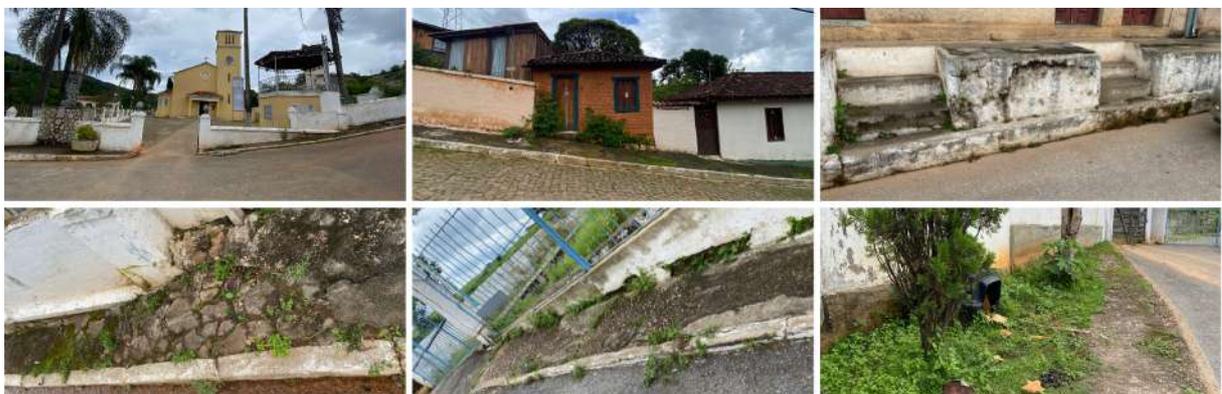
Figura 11: Destaques da aplicação em Santa Rita de Ouro Preto.

Em Santa Rita de Ouro Preto, as calçadas apresentam trechos sem pavimentação, com ocorrência comum de fissuras, buracos e vários obstáculos, como degraus e pavimentos danificados. Além disso, é evidente a presença abundante de vegetação nas calçadas. Embora as fachadas dos edifícios sejam bem cuidadas, há uma elevada inclinação longitudinal em alguns trechos, o que pode dificultar a caminhada dos pedestres (Figura 11).

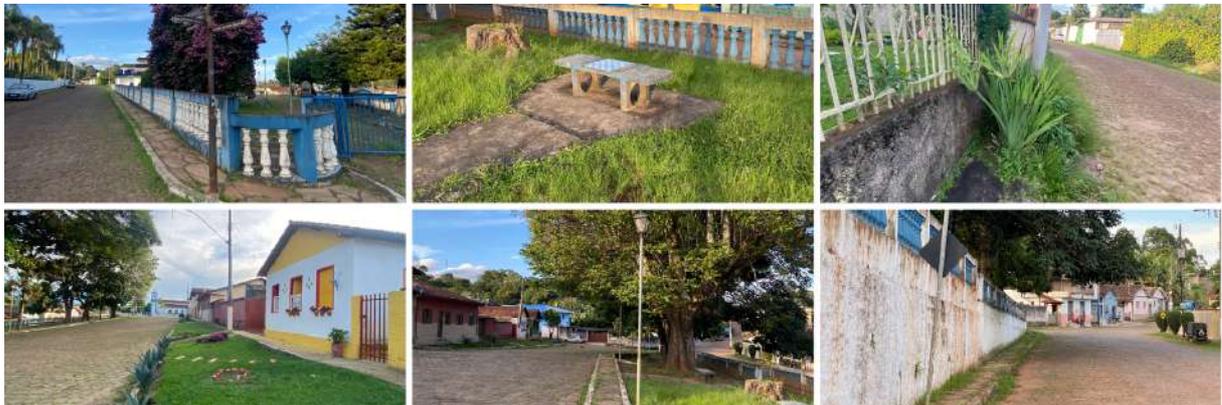
Figura 12: Destques da aplicação em Santo Antônio do Leite

Em Santo Antônio do Leite, encontram-se calçadas com a presença de gramas e arbustos, mesmo em trechos com largura considerável. Os pavimentos das calçadas são geralmente ruins, e alguns lugares possuem calçadas estreitas. É possível observar assentos e iluminação adequada para os pedestres em alguns trechos. As árvores também são utilizadas como proteção contra intempéries. Destaca-se o cuidado com as fachadas dos edifícios (Figura 12).

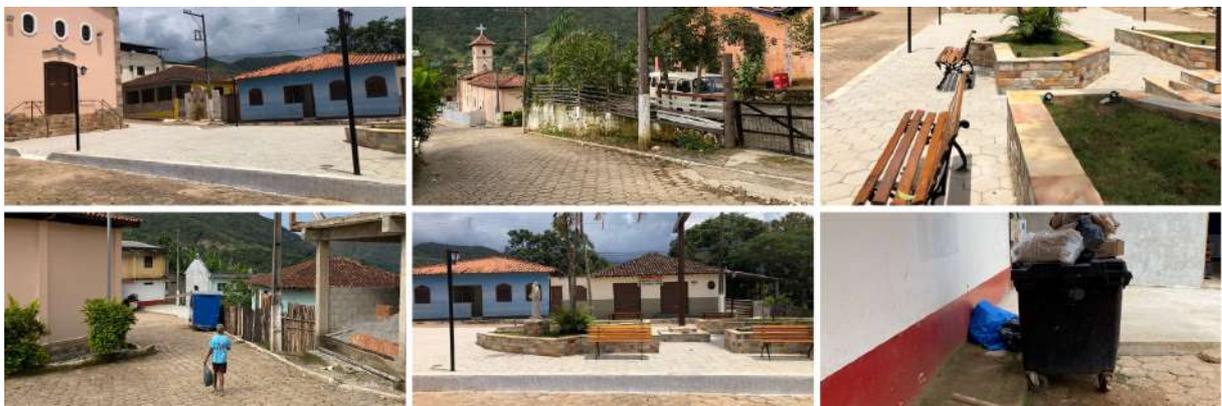
Figura 13: Destques da aplicação em Santo Antônio do Salto.

Em Santo Antônio do Salto, a falta de travessias entre os segmentos e a ausência de calçadas em vias locais resultam na falta de separação entre pedestres e veículos. No entanto, o distrito está passando por reformas que incluem a instalação de componentes de iluminação, assentos, rampas e plantio de árvores em alguns trechos. Ainda assim, há trechos onde não existem calçadas, levando as pessoas a utilizar a rua como meio de locomoção. Além disso, obstáculos, como lixeiras, podem ser encontrados ao longo do percurso (Figura 13).

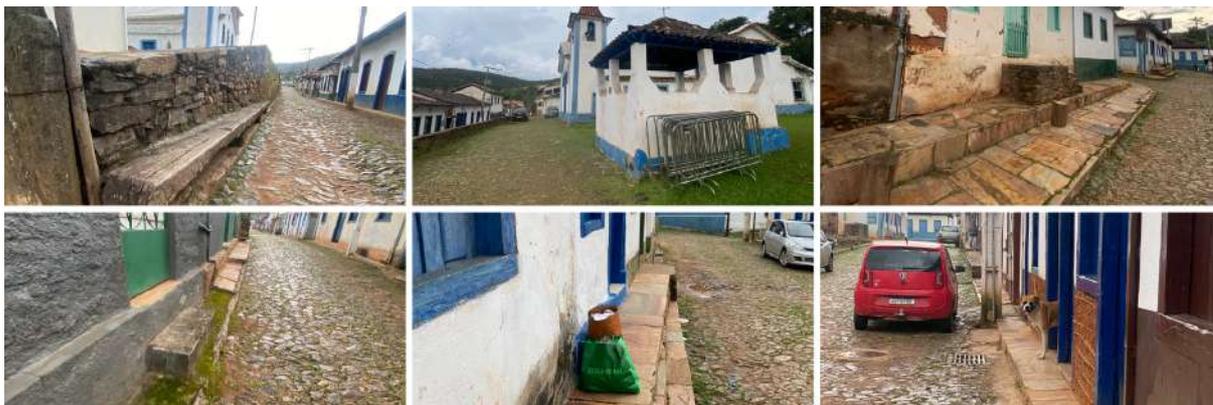
Figura 14: Destques da aplicação em São Bartolomeu.

Em São Bartolomeu, os trechos das calçadas estão situados em terreno plano, com inclinação longitudinal positiva. No entanto, ao avaliar a proteção contra intempéries, apenas dois segmentos apresentam resultados ótimos, enquanto os demais são classificados como ruins ou péssimos. É importante ressaltar que as calçadas são estreitas na região (Figura 14).
