**SEGURANÇA DO CICLISTA: O ESTÍMULO A UM
MODO DE TRANSPORTE URBANO SUSTENTÁVEL**

M. C. P. F. Proença e A. A. Raia Jr.

3 O PROJETO CICLOVIÁRIO NO MUNICÍPIO DE SANTOS

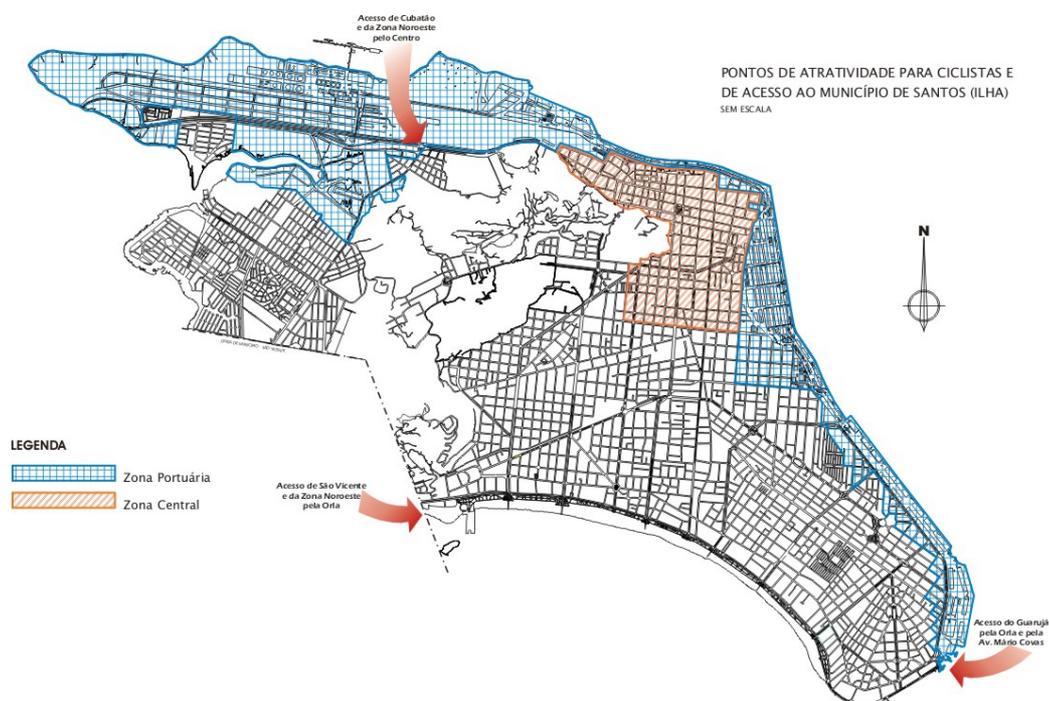
Fig. 1 Pontos de atratividade e de acesso de Ciclistas a Santos

projetos cicloviários vêm sendo estudados pela Prefeitura Municipal e pela CET–SANTOS (Companhia de Engenharia de Tráfego de Santos) visando à redução do número de acidentes que envolvem esse modo de transporte na cidade. Em relação ao transporte cicloviário, o município tem como ponto de maior atratividade o porto, a indústria da construção civil e os serviços a eles ligados, atraindo milhares de ciclistas vindos, inclusive, dos municípios vizinhos, como Guarujá (acesso pela balsa), São Vicente (acesso pela orla da praia) e Cubatão (acesso pela SP-148 e Avenida Martins Fontes). A Figura 1, além de mostrar os principais pontos de acesso de ciclistas ao município, também localiza a área central e a zona portuária, maiores pontos de atração de ciclistas. Porém, em relação aos pontos ligados à construção civil, pode-se dizer que esses se encontram pulverizados pelo município, intensificando-se na área da Orla.

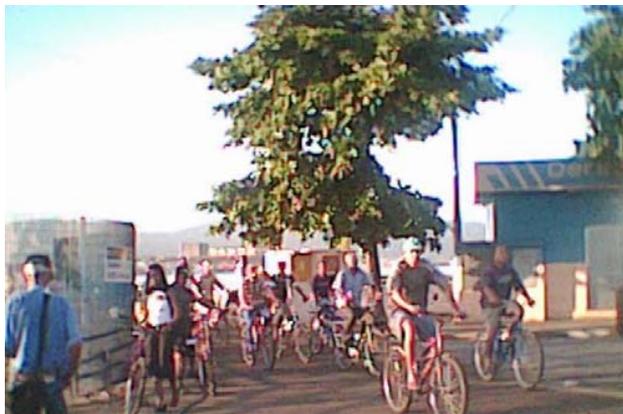
Fig. 2 Descida de ciclistas da balsa do Guarujá

Diariamente, cruzam o estuário cerca de 3.000 ciclistas vindos do Guarujá e, como esses atravessam o estuário em balsas, chegam a Santos em grandes blocos como mostra a Figura 2. Esse fluxo é mais intenso entre 6h e 8h, quando as balsas trazem só ciclistas, que na sua maioria se dirigem à Av. Mario Covas (sentido porto), e à Av. Alm. Saldanha da Gama (GEIPOT, 2001a).

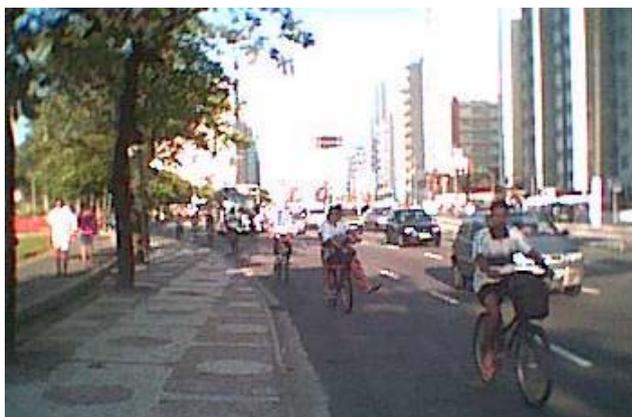
Fig. 3 Ciclistas chegando a Santos por São Vicente

Na divisa de Santos com São Vicente, pela Av. Presidente Wilson, 2.323 ciclistas entram no município entre 6h e 12h, no sentido São Vicente – Santos (GEIPOT, 2001). Já segundo dados apurados pela CET–SANTOS (2004), em 2002, 1.740 ciclistas retornam a São Vicente entre 17h e 18h. A Figura 3 mostra o intenso movimento de ciclistas moradores da Zona Noroeste e de municípios vizinhos, como São Vicente e Praia Grande. Esses chegam a Santos pela Av. Presidente Wilson, com intenso tráfego de ônibus intermunicipais (São Vicente e Praia Grande) e de automóveis. Assim, o ciclista, sem faixa exclusiva para

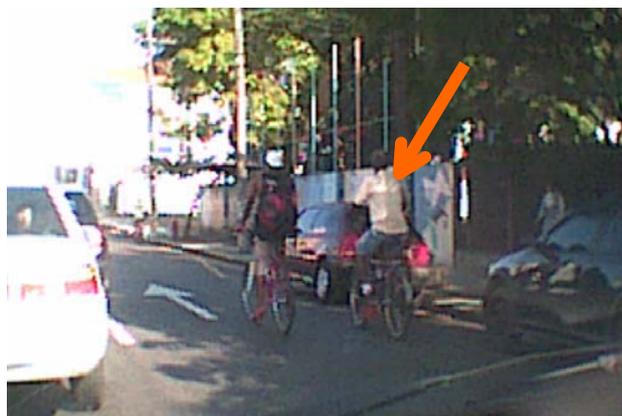
Fig. 4 Ciclistas na Av. Martins Fontes

Outro ponto de acesso de ciclistas ao município é através da Avenida Martins Fontes. Em contagem efetuada em 2002, verificou-se que no sentido São Vicente – Santos, entre às 17h05 e 18h05, passaram 270 ciclistas, e no sentido Santos – São Vicente entre às 16h50 e 18h20 , passaram 384 ciclistas, conforme dados apurados na CET-SANTOS (2004). A Figura 4 mostra o fluxo menos intenso de ciclistas na Av. Martins Fontes no sentido centro, antes da construção da ciclovia. Porém, esses ciclistas são mais expostos ao tráfego pesado (ônibus e caminhões), pois vêm da Zona Noroeste, região com grande concentração de comércio voltado a atividade portuária e de população de renda mais baixa, e vêm também de outros municípios. Durante esse percurso, os ciclistas têm que compartilhar a via com ônibus e caminhões que chegam, pois essa via dá acesso aos terminais rodoviários da cidade, além de ser o único ponto de acesso à Zona da Orla.

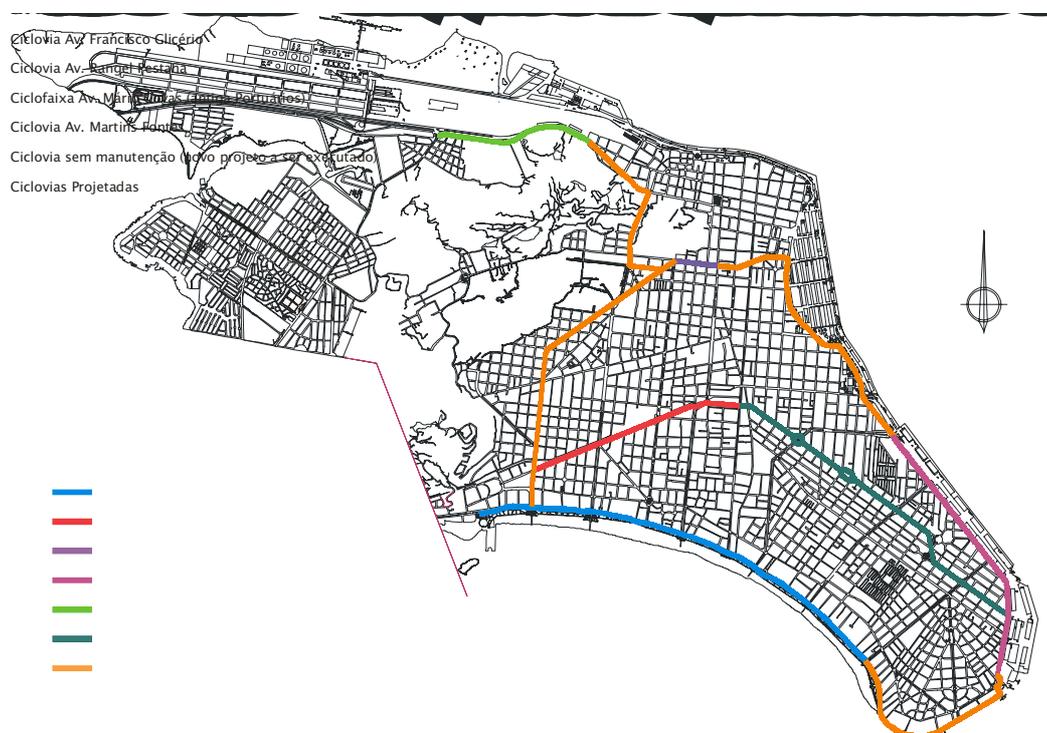
Fig. 5 Malha Cicloviária do Município de Santos

A Figura 5 apresenta a malha cicloviária proposta pela CET-SANTOS, identificando as vias já executadas, e as projetadas em construção ou em desenvolvimento.

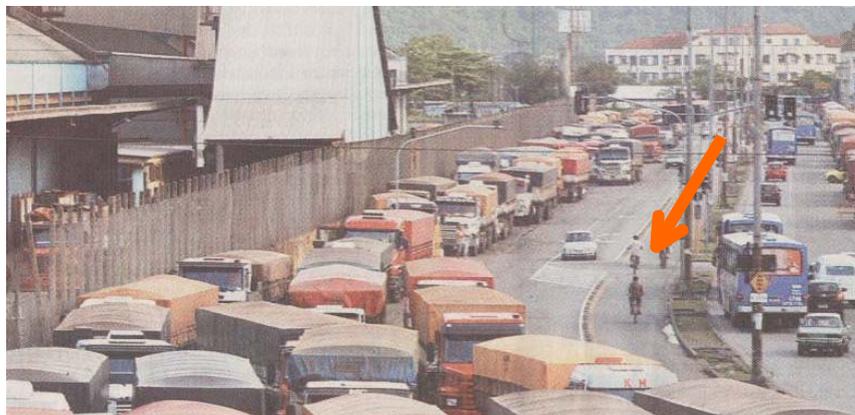
Fig. 6 Av. Mário Covas com ciclofaixa central

3.2.1 A ciclofaixa da Av. Mário Covas tem as seguintes características (Figura 6):

Localiza-se numa via arterial classe 1 e seu estado de conservação e manutenção é precário. Esta implantada junto ao canteiro central, na pista balsa/centro, com sentido bidirecional. Tem sinalização de piso demarcando a faixa destinada a ciclistas através de duas faixas e tachões entre elas. Em vários trechos, esse tachão não existe mais, o que permite a invasão de veículos automotores. A ciclofaixa é bidirecional, porém não existe faixa de demarcação dividindo as pistas. Na via existem alguns pontos semaforizados, que permitem o cruzamento da ciclofaixa ou a conversão à esquerda, mas não se verifica qualquer tipo de sinalização que bloqueie o tráfego de ciclistas. Não há preocupação em integrar a ciclovia ao sistema viário motorizado, orientando o tráfego de ciclistas quando do início ou término da ciclovia.

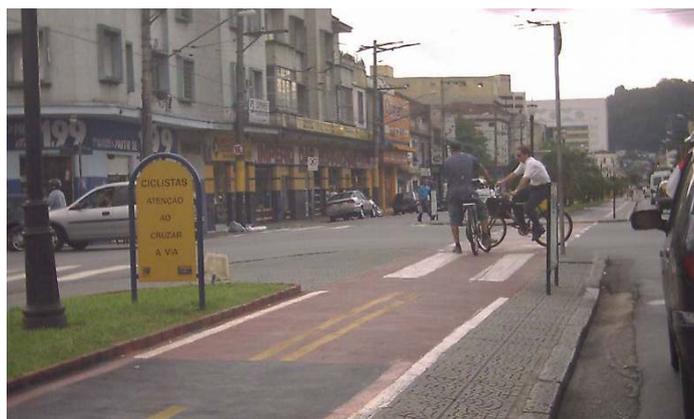
Fig. 7 Ciclovia da Av. Rangel Pestana

3.2.2 A ciclofaixa da Av. Rangel Pestana tem as seguintes características (Figura 7):

Localiza-se numa via arterial classe 1 e seu estado de conservação e manutenção é razoável. Esta implantada no canteiro central, do lado da pista sentido Ana Costa, com sentido bidirecional. Tem sinalização de piso demarcando a faixa destinada a ciclistas, que

é pintada na cor vermelha. Existe a demarcação separando os dois sentidos de tráfego e sinalização vertical alertando ciclistas e pedestre. Nos cruzamentos semaforizados, não existe sinalização para ciclistas. Não há preocupação em integrar a ciclovia ao sistema viário motorizado, orientando o tráfego de ciclistas quando do início ou término da ciclovia.

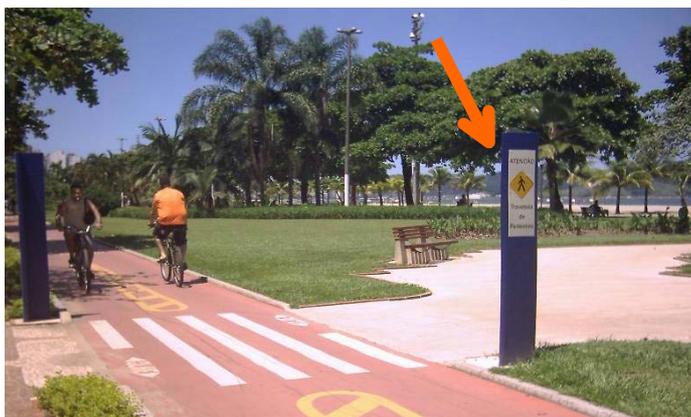
Fig. 8 Ciclovia da orla da praia

3.2.3 A ciclovia da Orla da Praia tem as seguintes características (Figura 8):

Localiza-se numa via arterial classe 1 e seu estado de conservação e manutenção é bom. Esta implantada entre a calçada e o jardim da praia, desde o bairro do José Menino até o Canal 6, com sentido bidirecional. Tem sinalização de piso demarcando a faixa destinada a ciclistas, que é pintada na cor vermelha. Existe a demarcação separando os dois sentidos de tráfego e sinalização vertical alertando ciclistas e pedestre. A ciclovia é separada da calçada por um canteiro de aproximadamente 40cm de largura. Não há preocupação em integrar a ciclovia ao sistema viário motorizado, orientando o tráfego de ciclistas quando do início ou término da ciclovia.

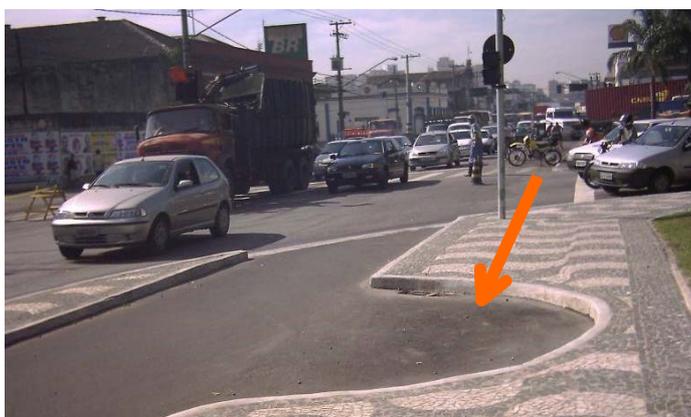
Fig. 9 Início da ciclovia da Av. Martins Fontes

3.2.4 A ciclovia da Av. Martins Fontes tem as seguintes características (Figura 9):

Localiza-se numa via arterial classe 1 e seu estado de conservação e manutenção é bom. Esta implantada no canteiro central da via, com sentido bidirecional. Existe a demarcação separando os dois sentidos de tráfego e sinalização vertical alertando ciclistas. Não há preocupação em integrar a ciclovia ao sistema viário motorizado, orientando o tráfego de ciclistas quando do início ou término da ciclovia.

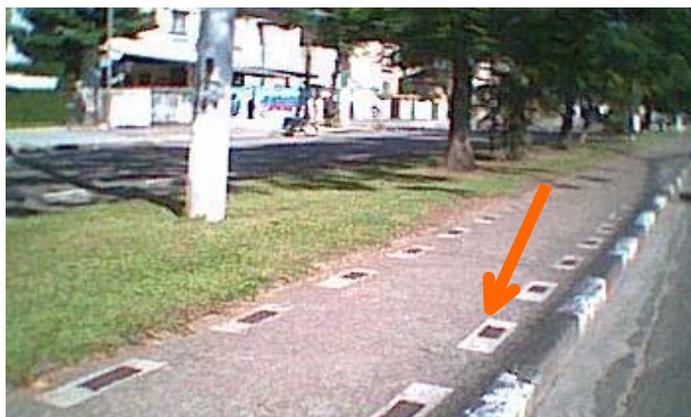
Fig. 10 Ciclovia da Av. Afonso Pena

3.2.5 A ciclovia da Av. Afonso Pena tem as seguintes características (Figura 10):

Localiza-se numa via arterial classe 1 e está abandonada. Esta implantada no canteiro central, com sentido bidirecional, sendo que as pistas são separadas pelo canteiro existente. A sinalização de piso demarcando a faixa destinada a ciclistas não existe em diversos pontos. Não há preocupação em integrar a ciclovia ao sistema viário motorizado, orientando o tráfego de ciclistas quando do início ou término da ciclovia.

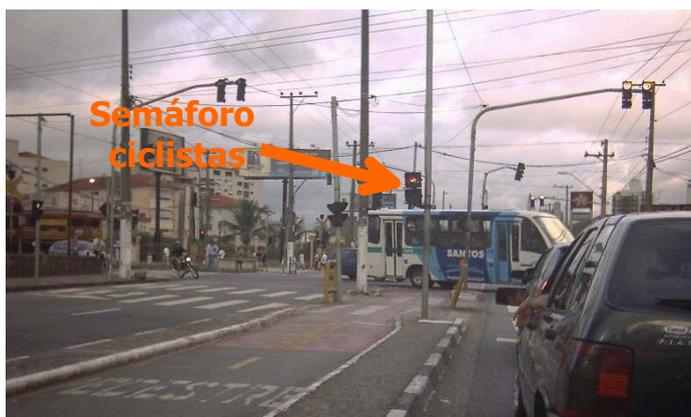
Fig. 11 Detalhe de cruzamento da ciclovia da Av. Francisco Glicério

3.2.6 A ciclovia da Av. Francisco Glicério tem as seguintes características (Figura 11):

Localiza-se numa via arterial classe 1 e seu estado de conservação e manutenção é razoável. Esta implantada no canteiro central, entre as pistas destinadas aos veículos automotores, com sentido bidirecional. Tem sinalização de piso demarcando a faixa destinada a ciclistas e separando os dois sentidos de tráfego. Conta com sinalização

vertical alertando ciclistas e pedestre, além de sinalização semaforizada específica para os ciclistas. Não há preocupação em integrar a ciclovia ao sistema viário motorizado, orientando o tráfego de ciclistas quando do início ou término da ciclovia.
